## İşhan (İşhani) Manastır Kilisesi'nin Dünü ve Bugünü

*Past and Present of the Church of İşhan (İşhani) Monastery*

Bu makalede amacımız, Kültür ve Turizm Bakanlığı tarafından 2012 yılında restorasyonu başlatılan Artvin ili, Yusufeli ilçesi, İşhan köyünde bulunan İşhan Manastır Kilisesi'nin restorasyon esnasında ortaya çıkarılmış olan manastıra ait birimleri incelemek ve restorasyon sonrasında kilisenin son durumunu güncel ve somut veriler ışığında değerlendirmektir.

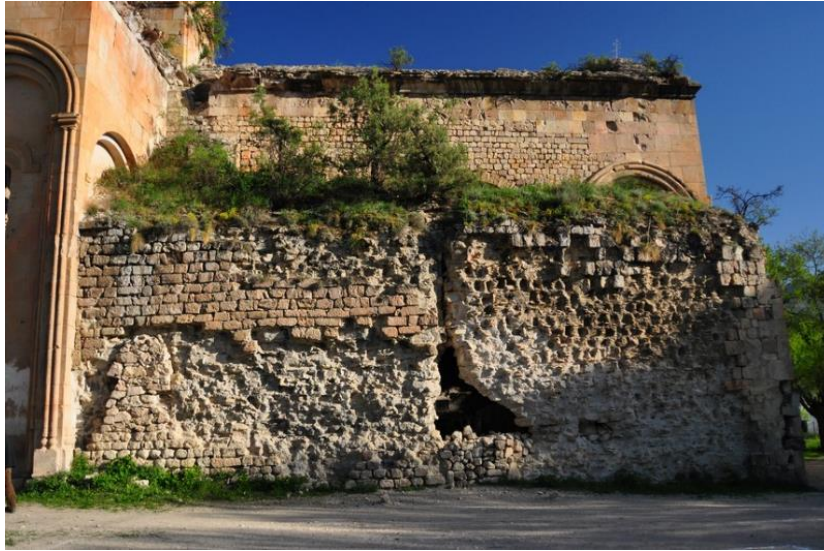
**Görsel 8.** İşhan Kilisesi kuzey cephesi, kuzeybatı mekânı ve batı haç kolu beden duvarı dış görünümü (Restorasyon öncesi).

Kilisenin batı haç kolunun kuzeyinde yer alan mekân, yapım tekniği ve malzeme kullanımı açısından farklılık göstermektedir. Yapı genelinde moloz dolgulu kesme taş kaplama kullanılırken, bu bölümde tek tarafı düzeltilmiş, iyi işçilikli düzgün yonu taşların kullanıldığı tespit edilmiştir. Yapının batı ve güney duvarlarına bitişik olarak görülen yapı kalıntılarında da benzer yapım tekniği ve malzeme kullanıldığı görülmüştür.

Kuzey yönünde yer alan mekanın kuzey ve batı duvarları sağlamlaştırılarak, cephe kaplamaları yenilenmiştir. Yenilenen bu kısım bitiş hizasında yeniden yapılan taş kornişle sonlandırılmıştır. Üst örtü sistemi, benzer yapılardan elde edilen tipolojiye uygun olarak, taş kaplama şeklinde yapılmıştır.

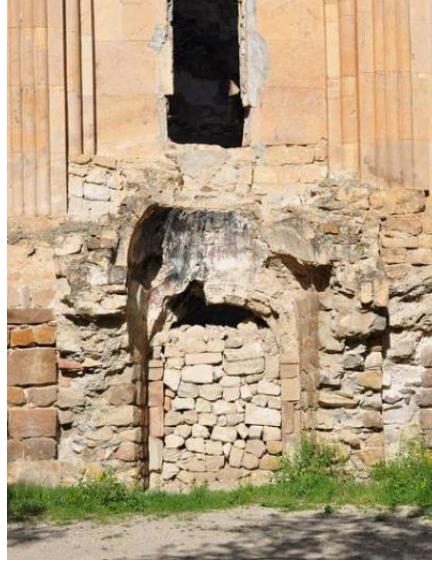
**Görsel 18.** Batı cephesi, kubbeli giriş portalı restorasyon öncesi ve görünümü.

Yapılan çalışmalara bakıldığında, restorasyon kuramı açısından, yapının restitüsyonuna uygun olarak, sağlamlaştırılması ve restorasyonunun yapılması amaçlandığı görülmektedir. Teknik olarak, öncelikle yapı geç dönem eklerinden (batı haç kolunu ayıran moloz taş duvar, kapatılmış kapı dolguları) arındırılarak iç ve dış duvarların cidarlarındaki niteliksiz onarımlar dikkatlice temizlenmiştir.

Bir sonraki aşama olarak malzeme uzmanlarının verdiği harç karışımları kullanılarak temizliği yapılan kısımlardaki eksik alanların tamamlanması sağlanmıştır.

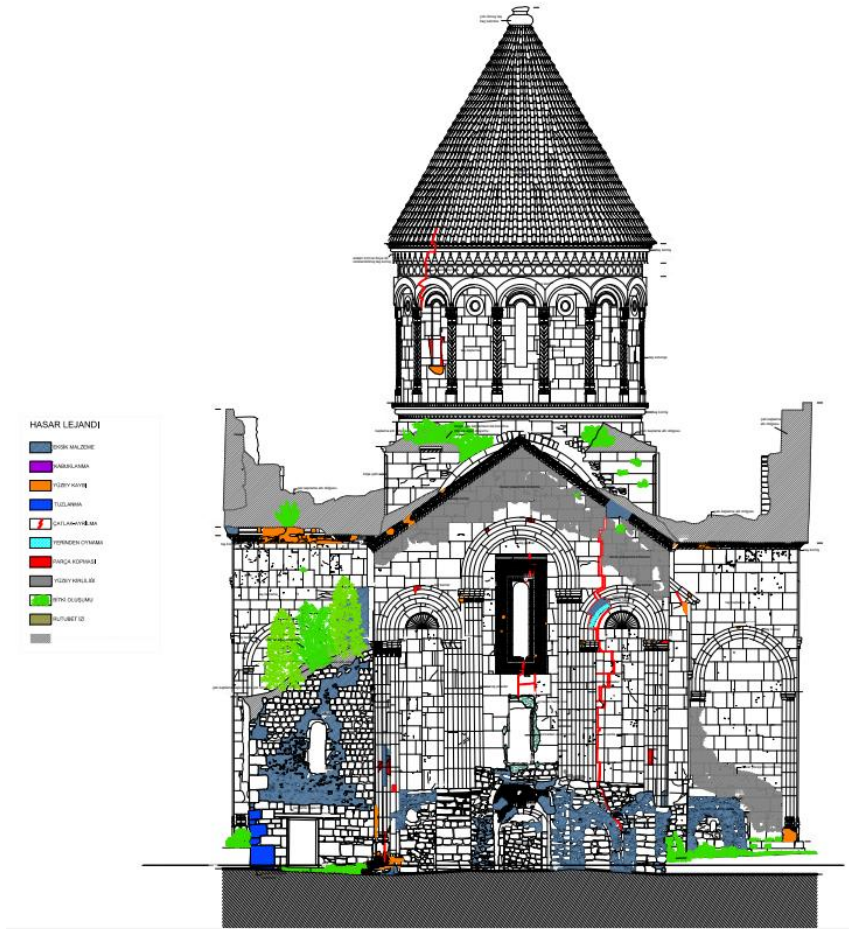
**Çizim 3.** Kilisenin hasar tespiti çizimi (Anfora Mimarlık)

Cephelerde kullanılan kaplama taşlarında gözlenen yüzey kaybının düzeyine baęlı olarak müdahale önerileri geliřtirilmiřtir. Yüzey kaybının derin olması durumunda çürütmeye gidilerek yenileme yapılarak, yüzey kaybının derin olmadığı yerlerde, malzemenin yerinde tutulması için çalışılmıştır.

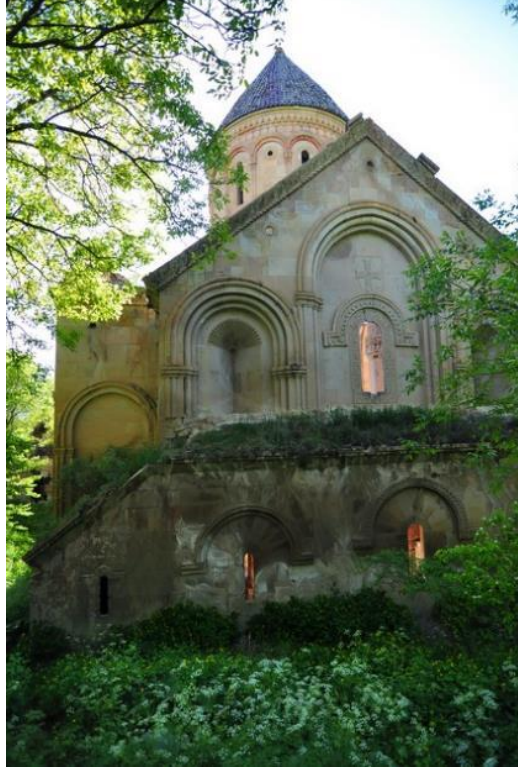
**Görsel 19.** İřhan Kilisesi, doęu cephe restorasyon öncesi genel görünümü

Kilisede, restorasyon çalışması öncesinde cephe duvarlarında derin çatlaklar hatta yer yer açılmalar oluşmuştur. Yapının taşıyıcı sistemi ise oldukça sağlam durumda olmasına rağmen üst örtüsünün büyük bir bölümü günümüze ulaşamamıştır. Yapının yerinden oynamış taşları sağlamlaştırılarak eksik yapı taşlarının özgün malzeme ve teknik ile bütünleştirildiği görülmektedir. Restorasyon esnasında kilisenin naos mekânında yapılan temizlik esnasında, ana nefte zemin mozaiği olduğu ortaya çıkmıştır. Kısmen tahrip olan bu mozaik taşlarına rağmen mozaik kompozisyonu anlaşılabilir. Kompozisyonun merkezinde birbirine düğümlenmiş onaltışar dilimli üç halka yer almaktadır. Dilimler beyaz ve kırmızı renklerle ardışık olarak birbirinden ayrılmaktadır. Halkaları sınırlandıran hatlar siyah renkli mozaiklerden oluşmakta olup bu halkaların yanlarını nefe paralel olarak uzanan bordürler hareketlendirmiştir.

Kilisenin üst örtüsünde oluşan bitki örtüsünün temizlenerek yerinden oynamış korniş taşlarının sağlamlaştırıldığı ve yerinde olmayan eksik parçaların, özgün detayına uygun şekilde yeniden yapılarak uygulandığı anlaşılmaktadır.

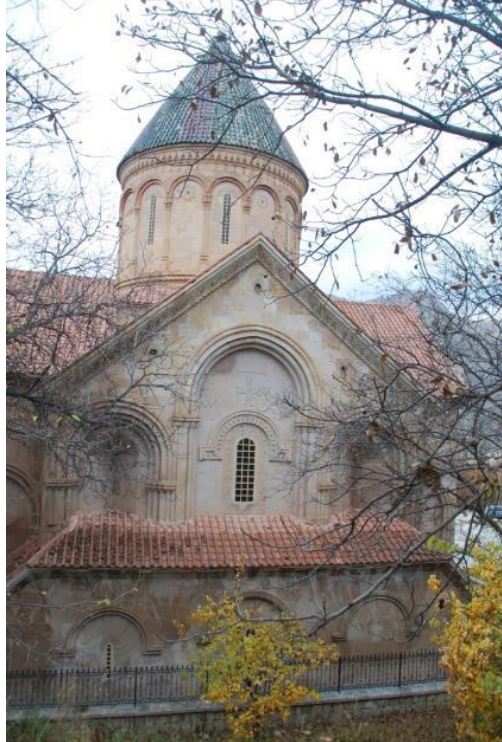
**Görsel 20.** İřhan Kilisesi, doęu cephe restorasyon sonrası genel görünümü.

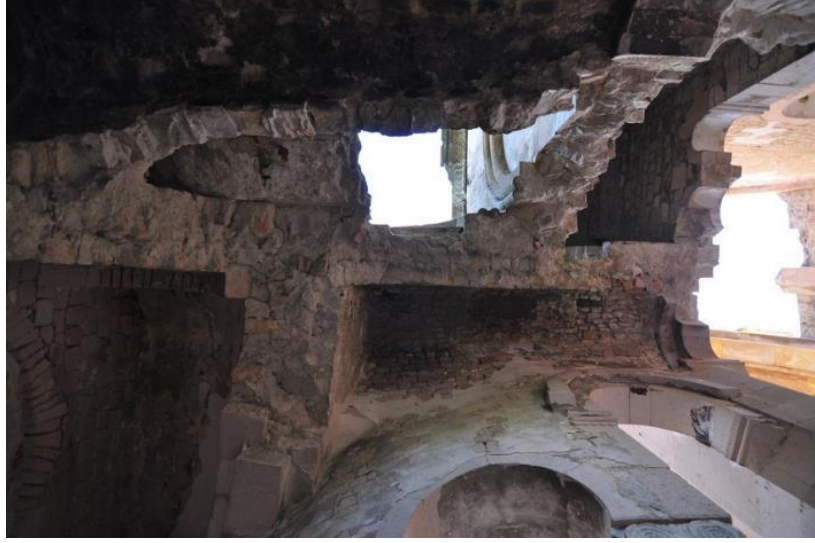
Görsel 21. İřhan Kilisesi, yıkılmış kuzey pastoforion odası, yıkılmış üst bölüm.

Yapının yıkılmış olan prothesis mekanı, diakonikon mekanına benzer biçimde yeniden yapılmıştır. Diakonikon ve prothesis'in üst örtüleri, tipolojik örneklerden yola çıkılarak, taş kaplama olarak tamamlanmıştır.

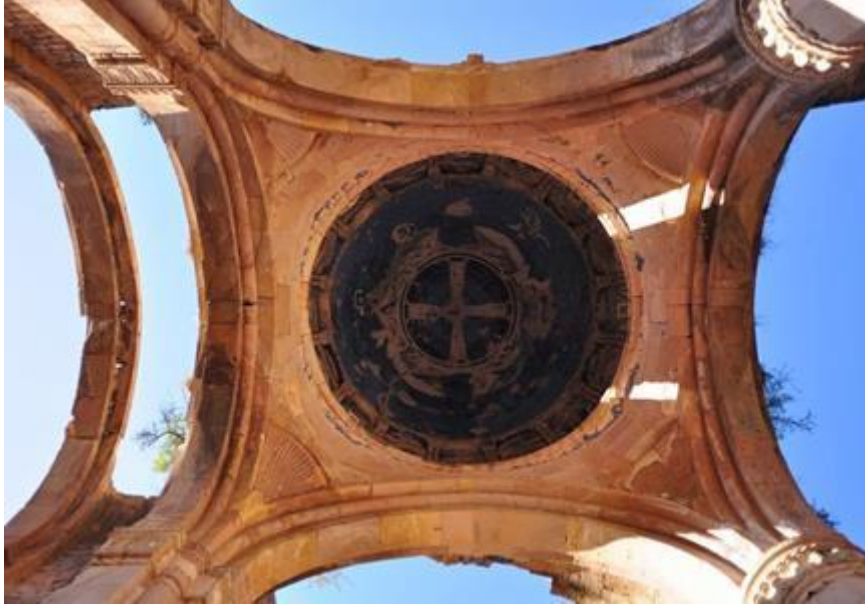
**Görsel 23.** İřhan Kilisesi, kubbe, restorasyon öncesi bir görünüm.

Kubbe, kemer ve pandantif onarımlarında, bu bölümlerin yıkılmak üzere olan askı kemerleri desteklenerek, gerekli önlemler alınarak yapı askıya alındıktan sonra, mevcut askı kemerleri sağlamlaştırılmıştır.

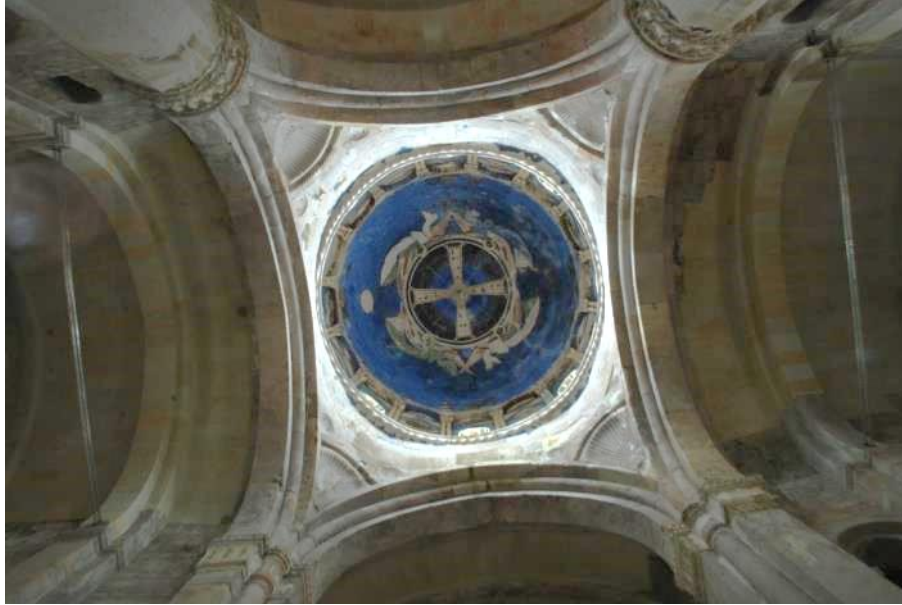
**Görse 24.** İřhan Kilisesi kubbe restorasyon sonrası görünümü.

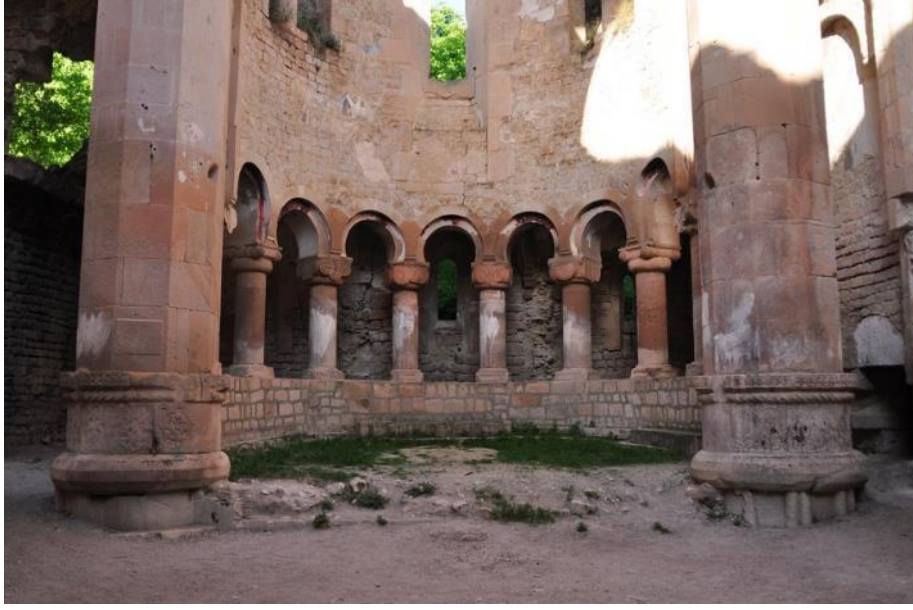
Görsel 25. İşhan Kilisesi, apsisi restorasyon öncesi genel görünüm.

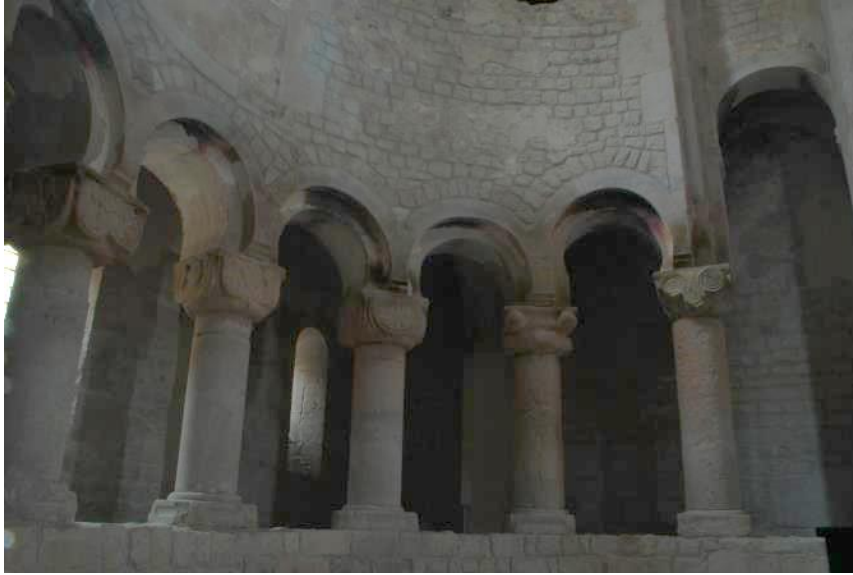
Görsel 26. İşhan Kilisesi, apsisi restorasyon sonrası genel görünüm.

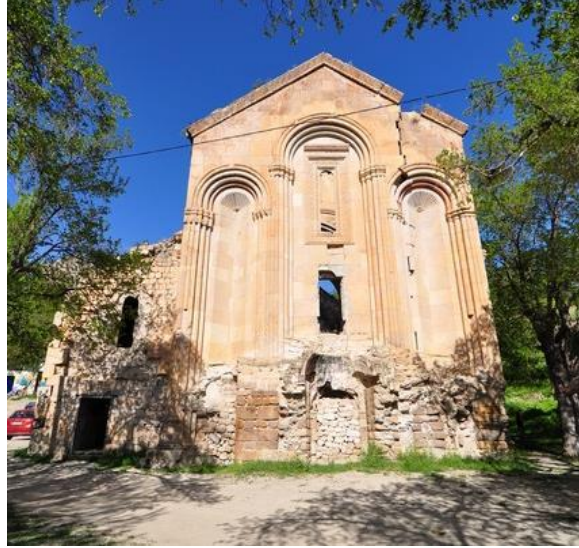
**Görsel 27.** İřhan Kilisesi, batı cephe, restorasyon öncesi genel görünümü.

Kilisenin batı cephesindeki ayrılımda, öncelikle belirli aralıklarla kaplama taşları sökülerek, çatlağın her iki tarafındaki duvarı birbirine bağlamak amacıyla agraflama yapılmıştır. Agraflama için paslanmaz çelik malzeme kullanılmıştır. Bu işlemin ardından, çıkarılan kaplama taşları yerlerine yerleştirilerek çatlağın içi, özgün harç parametrelerine uygun özellikteki enjeksiyon şerbeti ile doldurularak sağlamlaştırılmıştır. Kubbedeki çatlakta ise, içte freskli olan yüzeye zarar vermeden, çatlağın içi, uygun harç parametreleri ile uyumlu enjeksiyon şerbeti ile doldurulduktan sonra, çatlağın yüzeyi dikkatlice kapatılmıştır. Konik külahtaki çatlaklar için de benzer bir yöntem kullanılmıştır. Konik külahta yer alan sırlı tuğla kaplama sökülmeden önce kırık bölümleri yenilenerek, eksik kısımlar bütünlenmiştir.

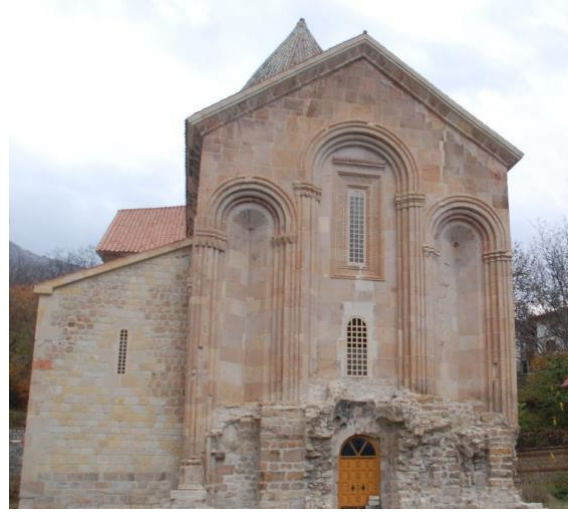
**Görsel 28.** İřhan Kilisesi, batı cephe restorasyon sonrası genel görünümü.

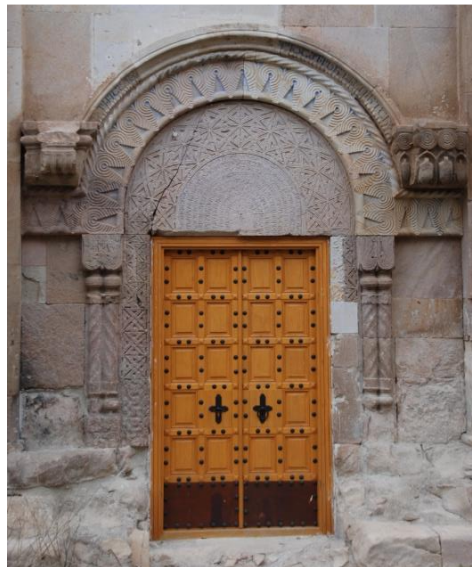
**Görsel 29.** Kilisenin, güney cephesinde yer alan kapı girişinin restorasyon sonrası ahşap kapı kanatları detay görünümü.

Yapının kapı açıklıklarında, ahşap kapıların yerleştirildiği, bununla birlikte dönem yapıları araştırıldığında, taş veya mermer malzemenin şekillendirilmesi ile oluşturulmuş, araları küçük camlar ile doldurulmuş görünüş olarak dönem özellikleri taşıyan beton pencereler yapılmıştır.

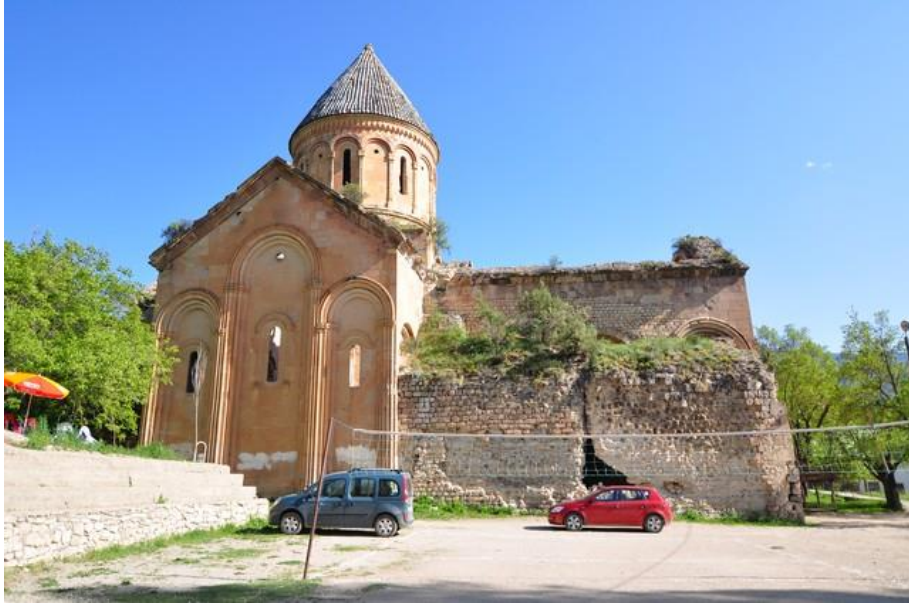
**Görsel 30.** Kilisesinin, kuzey cephe restorasyon öncesi genel görünümü.

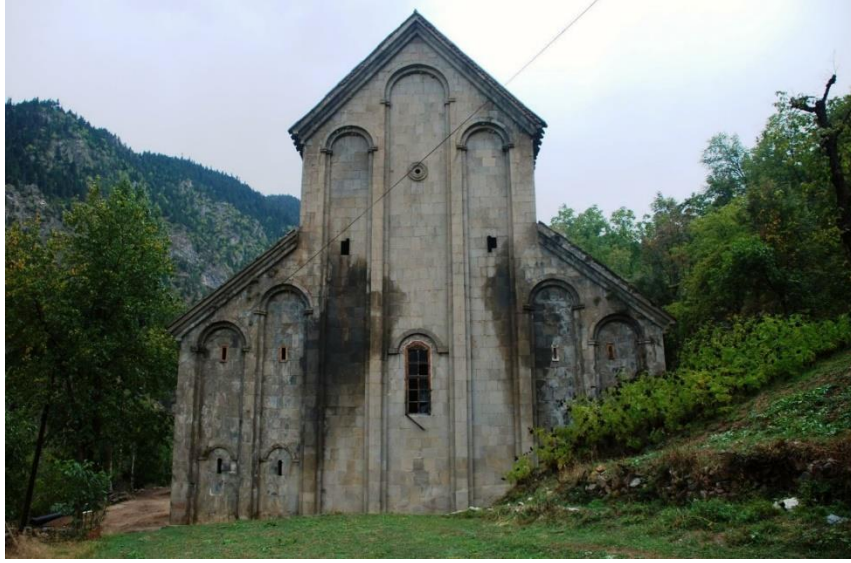
**Görsel 32.** Altıparmak (Barhal/Parhali) Manastır Kilisesi, doğu cephesi, genel görünüm, restorasyon öncesi (2014).

Kilise-Camii olarak yapılan restorasyon çalışmaları kapsamında, kilisenin çatısında bulunan taş kiremitlerin ve cephe kaplamalarının yüzey temizliğinin yapıldığı anlaşılmaktadır. Kilisenin cephe kaplamaları ve saçak silmeleri başta olmak üzere kilisede yapılan çimentolu onarımlar sökülerek yerleri özgün yapım tekniği ile tamamlanmıştır.<sup>6</sup> Restorasyonu tamamlanan yapının çevre düzenlemesi de yapılmış olup kilise-camii yapısı günümüzde cami-müze olarak kullanılmaktadır.

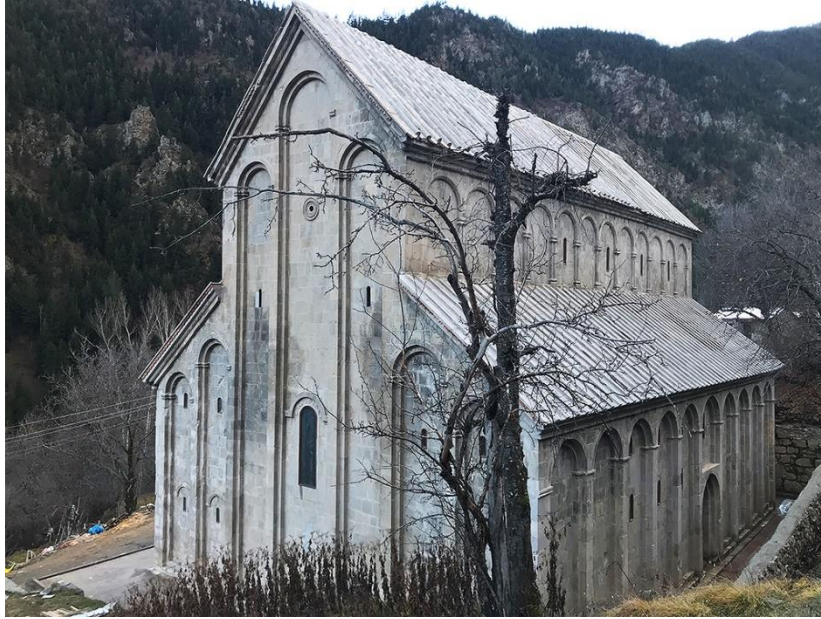
**Görsel 33.** Barhal Kilise-Camii, doğu ve kuzeydoğu cephesi, genel görünüm, restorasyon sonrası. Eriřim: <https://gursoyrestorasyon.com.tr/projeler/artvin-barhal-kilise-camii>, Eriřim Tarihi: 07.12.2023.
