İşhan (İşhani) Manastır Kilisesi'nin Dünü ve Bugünü

Past and Present of the Church of İşhan (İşhani) Monastery

Korkut, T. ve Aktaş, Y. D., (2023). İşhan (İşhani) Manastır Kilisesi'nin Dünü ve Bugünü. *Journal of Academic Tourism Studies*, 4(2): 97-119.

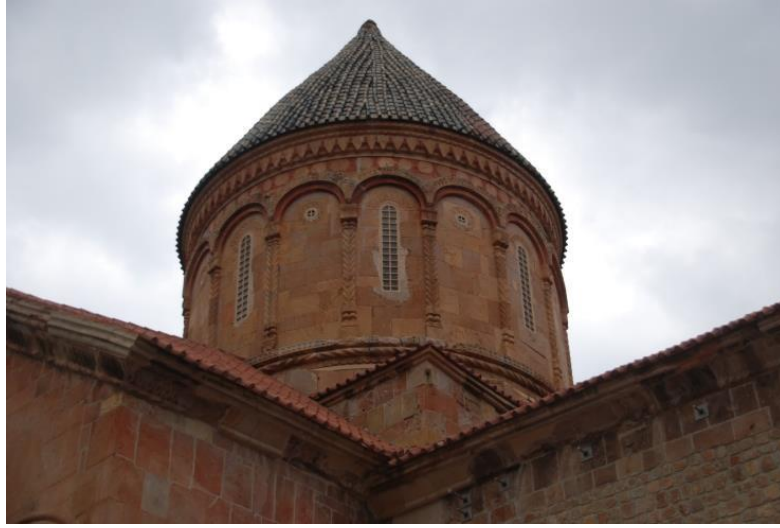
Görsel 12. İřhan kilisesi çatı sistemi restorasyon sonrası genel görünümü.

Batı haç kolu üst örtüsü özgün yapım tekniğindeki biçimi devam ettirilmiştir. Fakat daha hafif ve modern bir kaplama malzemesi ile kapatılmıştır. Haç kolunun kuzey ve güney duvarlarının üst seviyesinde, 0.30x0.60 cm. boyutlarındaki betonarme hatıl yerleştirilerek, bu hatıllar kısa kenar üst seviyesinde, beşik çatı formuna uygun olarak şekillendirilmiş çelik profil yardımıyla birbirine bağlanmıştır. Haç kolunun orta aksında bulunan ve günümüzde yok olmuş olan kemer, çelik profil ile yeniden yapılmıştır. Böylece hem çelik strüktür kullanılarak düşey taşıyıcıların dayanıklılığı sağlanmış hem de yapının bütünlemesi yapılırken, malzeme farklılığı ile yeni eklemeler vurgulanmıştır. Çatı kaplama malzemesi olarak da, kar yükünü de kaydırıcı özelliği olan sandviç panel sistem kullanılmıştır.

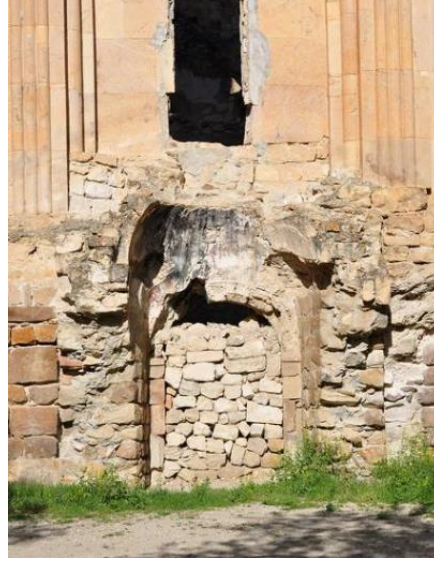
Görsel 18. Batı cephesi, kubbeli giriş portalı restorasyon öncesi ve görünümü.

Yapılan çalışmalara bakıldığında, restorasyon kuramı açısından, yapının restitüsyonuna uygun olarak, sağlamlaştırılması ve restorasyonunun yapılması amaçlandığı görülmektedir. Teknik olarak, öncelikle yapı geç dönem eklerinden (batı haç kolunu ayıran moloz taş duvar, kapatılmış kapı dolguları) arındırılarak iç ve dış duvarların cidarlarındaki niteliksiz onarımlar dikkatlice temizlenmiştir.

Bir sonraki aşama olarak malzeme uzmanlarının verdiği harç karışımları kullanılarak temizliği yapılan kısımlardaki eksik alanların tamamlanması sağlanmıştır.

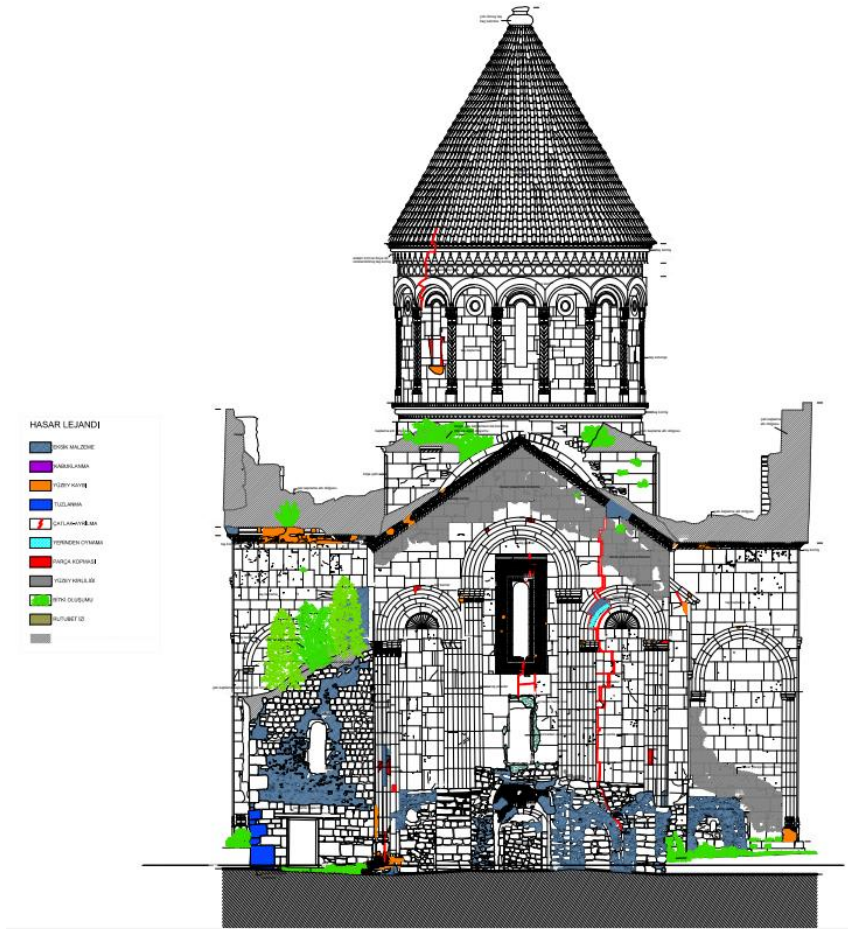
Çizim 3. Kilisenin hasar tespiti çizimi (Anfora Mimarlık)

Cephelerde kullanılan kaplama taşlarında gözlenen yüzey kaybının düzeyine baęlı olarak müdahale önerileri geliřtirmiřtir. Yüzey kaybının derin olması durumunda çürütmeye gidilerek yenileme yapılarak, yüzey kaybının derin olmadığı yerlerde, malzemenin yerinde tutulması için çalışılmıřtır.

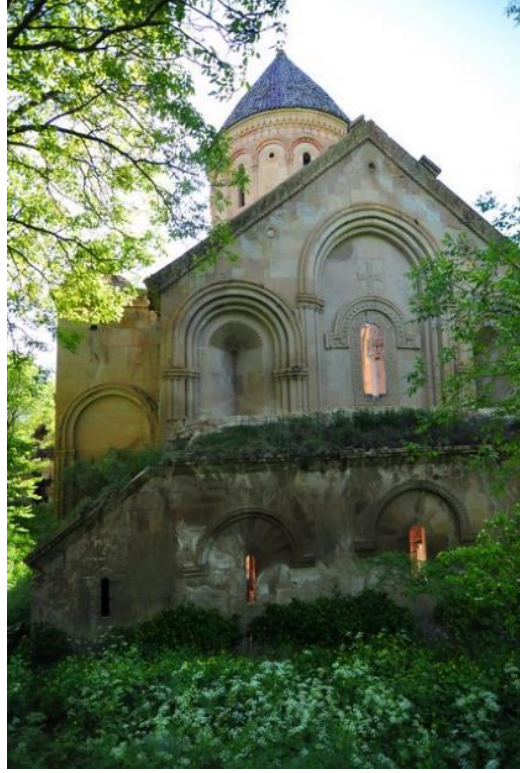
Görsel 19. İřhan Kilisesi, doğu cephe restorasyon öncesi genel görünümü

Kilisenin üst örtüsünde oluşan bitki örtüsünün temizlenerek yerinden oynamıř korniş taşlarının saęlamlařtırıldığı ve yerinde olmayan eksik parçaların, özgün detayına uygun řekilde yeniden yapılarak uygulandığı anlařılmaktadır.

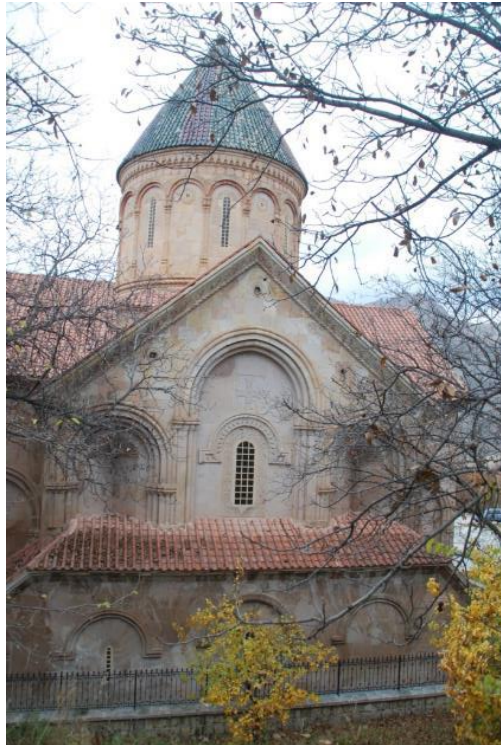
Görsel 20. İřhan Kilisesi, doğu cephe restorasyon sonrası genel görünümü.

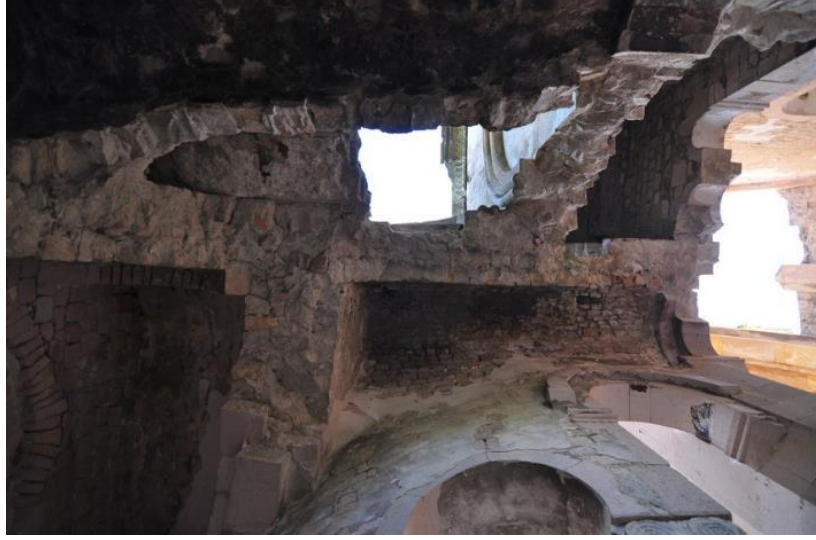
Kilisede, restorasyon çalışması öncesinde cephe duvarlarında derin çatlaklar hatta yer yer açılmalar oluşmuştur. Yapının taşıyıcı sistemi ise oldukça sağlam durumda olmasına rağmen üst örtüsünün büyük bir bölümü günümüze ulaşamamıştır. Yapının yerinden oynamış taşları sağlamlaştırılarak eksik yapı taşlarının özgün malzeme ve teknik ile bütünleştirildiği görülmektedir. Restorasyon esnasında kilisenin naos mekânında yapılan temizlik esnasında, ana nefte zemin mozaiği olduğu ortaya çıkmıştır. Kısmen tahrip olan bu mozaik taşlarına rağmen mozaik kompozisyonu anlaşılabilir. Kompozisyonun merkezinde birbirine düğümlenmiş onaltışar dilimli üç halka yer almaktadır. Dilimler beyaz ve kırmızı renklerle ardışık olarak birbirinden ayrılmaktadır. Halkaları sınırlandıran hatlar siyah renkli mozaiklerden oluşmakta olup bu halkaların yanlarını nefe paralel olarak uzanan bordürler hareketlendirmiştir.

Görsel 21. İşhan Kilisesi, yıkılmış kuzey pastoforion odası, yıkılmış üst bölüm.

Yapının yıkılmış olan prothesis mekanı, diakonikon mekanına benzer biçimde yeniden yapılmıştır. Diakonikon ve prothesis'in üst örtüleri, tipolojik örneklerden yola çıkılarak, taş kaplama olarak tamamlanmıştır.

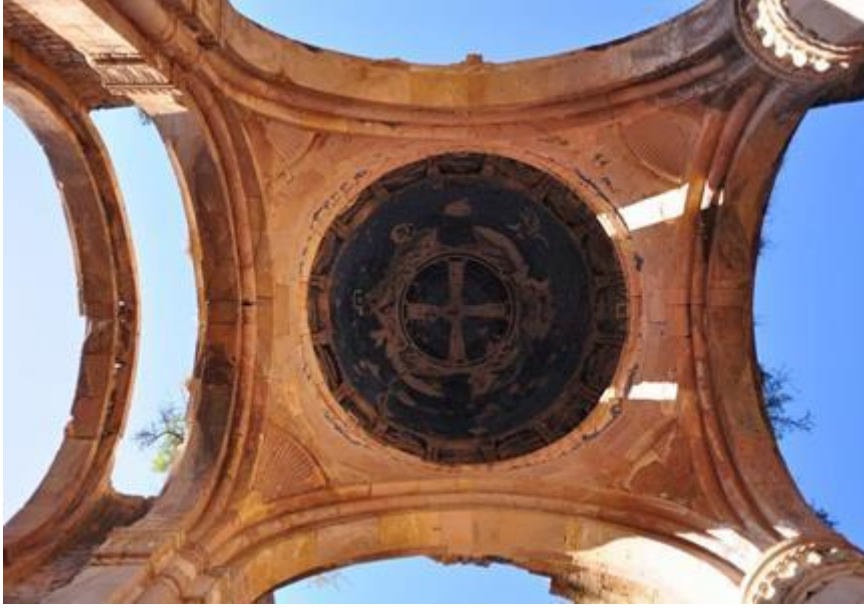
Görse 23. İřhan Kilisesi, kubbe, restorasyon öncesi bir görünüm.

Kubbe, kemer ve pandantif onarımlarında, bu bölümlerin yıkılmak üzere olan askı kemerleri desteklenerek, gerekli önlemler alınarak yapı askıya alındıktan sonra, mevcut askı kemerleri sağlamlaştırılmıştır.

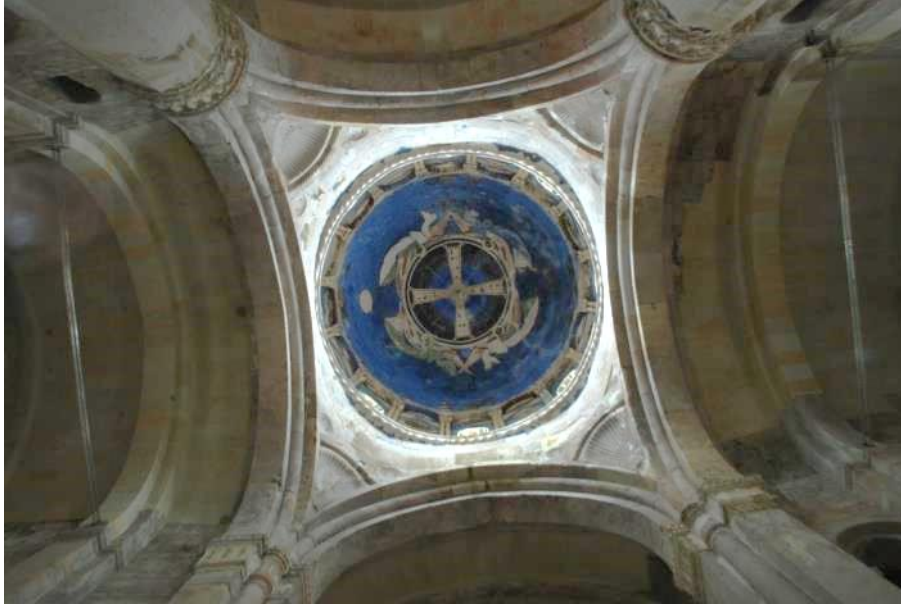
Görse 24. İřhan Kilisesi kubbe restorasyon sonrası görünümü.

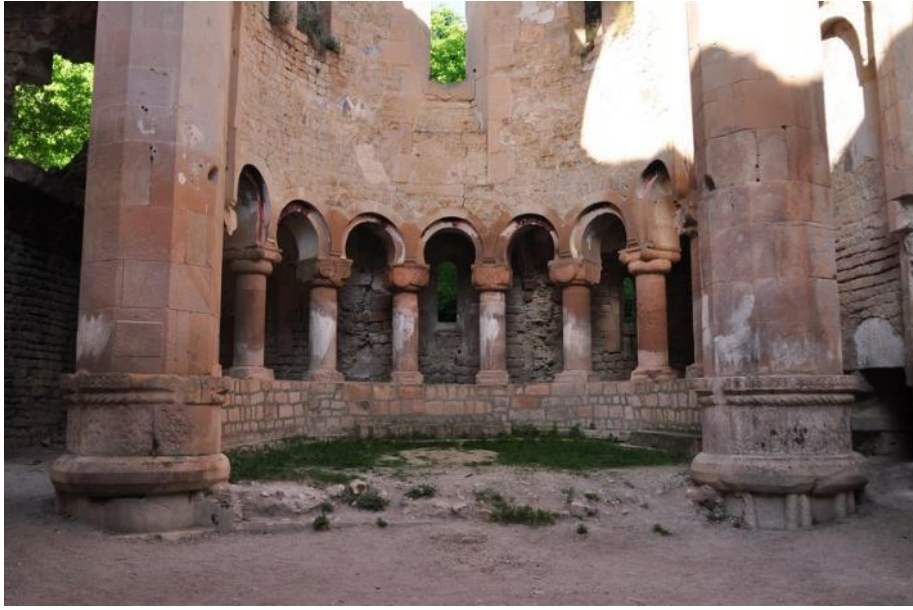
Görsel 25. İřhan Kilisesi, apsisi restorasyon öncesi genel görünüm.

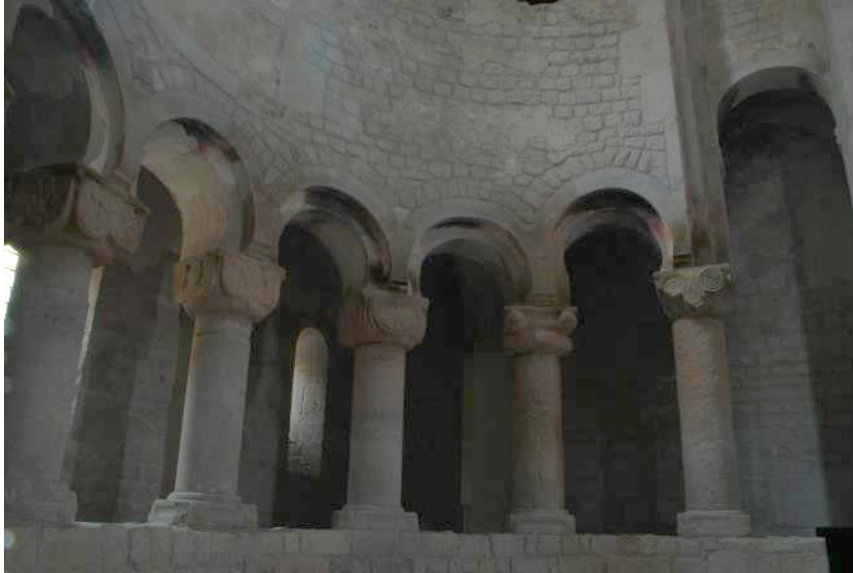
Görsel 26. İřhan Kilisesi, apsisi restorasyon sonrası genel görünüm.

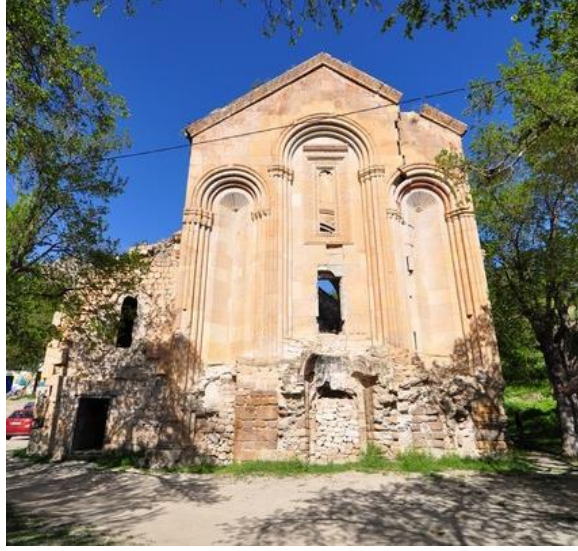
Görsel 27. İřhan Kilisesi, batı cephe, restorasyon öncesi genel görünümü.

Kilisenin batı cephesindeki ayrılımda, öncelikle belirli aralıklarla kaplama taşları sökülerek, çatlağın her iki tarafındaki duvarı birbirine bağlamak amacıyla agraflama yapılmıştır. Agraflama için paslanmaz çelik malzeme kullanılmıştır. Bu işlemin ardından, çıkarılan kaplama taşları yerlerine yerleştirilerek çatlağın içi, özgün harç parametrelerine uygun özellikteki enjeksiyon şerbeti ile doldurularak sağlamlaştırılmıştır. Kubbedeki çatlakta ise, içte freskli olan yüzeye zarar vermeden, çatlağın içi, uygun harç parametreleri ile uyumlu enjeksiyon şerbeti ile doldurulduktan sonra, çatlağın yüzeyi dikkatlice kapatılmıştır. Konik külahtaki çatlaklar için de benzer bir yöntem kullanılmıştır. Konik külahta yer alan sırlı tuğla kaplama sökülmeden önce kırık bölümleri yenilenecek, eksik kısımlar bütünlendirilmiştir.

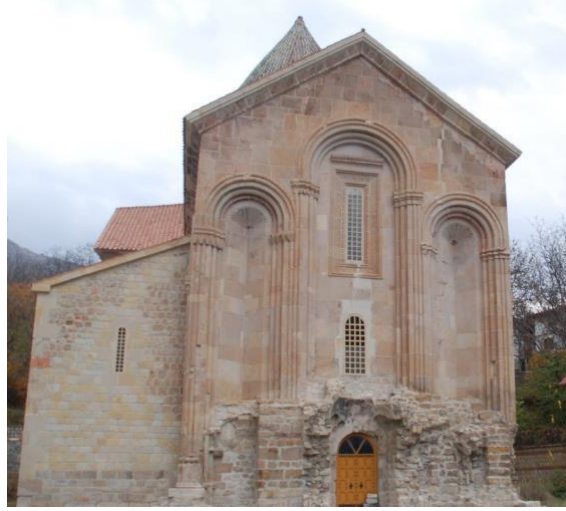
Görsel 28. İřhan Kilisesi, batı cephe restorasyon sonrası genel görünümü.

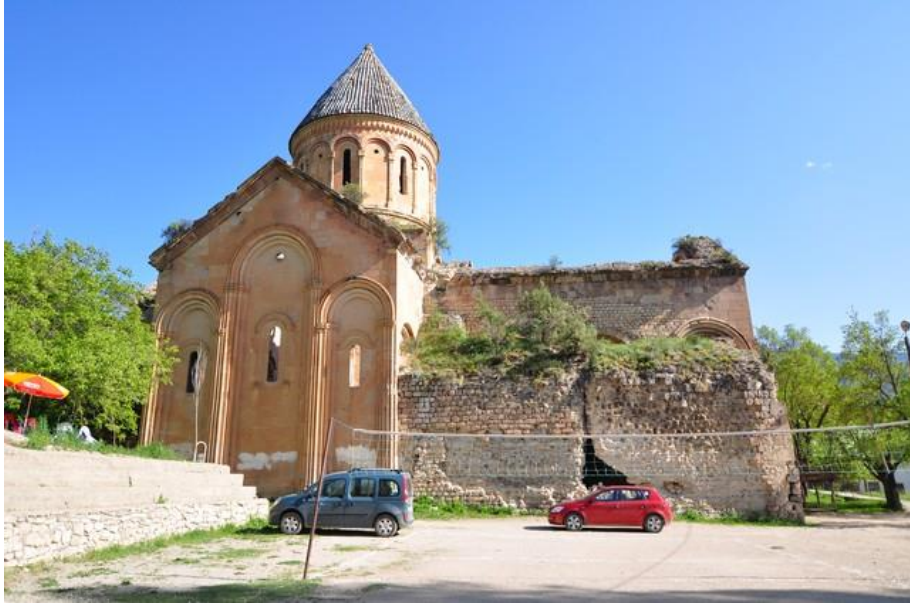
Görsel 30. Kilisesinin, kuzey cephe restorasyon öncesi genel görünümü.

Kuzey yönünde yer alan mekanın kuzey ve batı duvarları sağlamlaştırılarak, cephe kaplamaları yenilenmiştir. Yenilenen bu kısım bitiş hizasında yeniden yapılan taş kornişle sonlandırılmıştır. Üst örtü sistemi, benzer yapılardan elde edilen tipolojiye uygun olarak, taş kaplama şeklinde yapılmıştır.

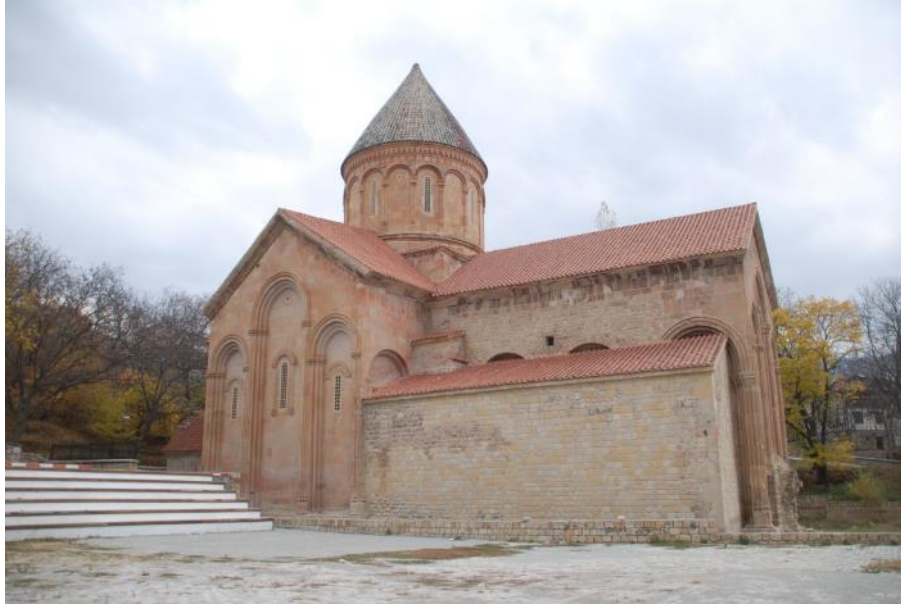
Görsel 31. Kilisenin, kuzey cephesi restorasyon sonrası genel görünümü.
