## Turizm Etkisi Altındaki Tarihi Sokaklarda Koruma Çalışmaları: Kuşadası Örneği<sup>1</sup>

*Conservation Studies on Historical Streets Under Effects of Tourism: Case of Kuşadası*

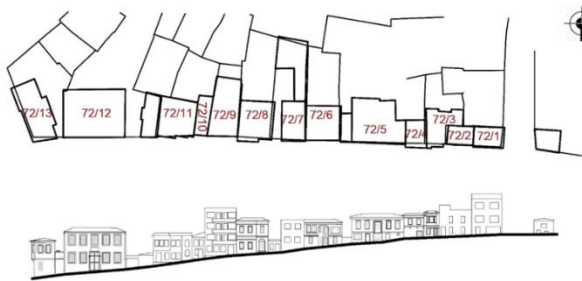
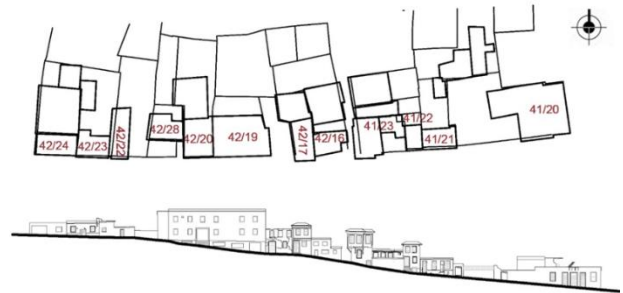
Görsel 1. Aslanlar Caddesi Sokak Silüeti

Aslanlar Caddesi 72 Ada 1-13 Parseller

Aslanlar Caddesi 41 Ada 20-23 Parseller  
Aslanlar Caddesi 42 Ada 19-24 Parseller
